Pos. 10

## Kasten

Sakristei, Südwand

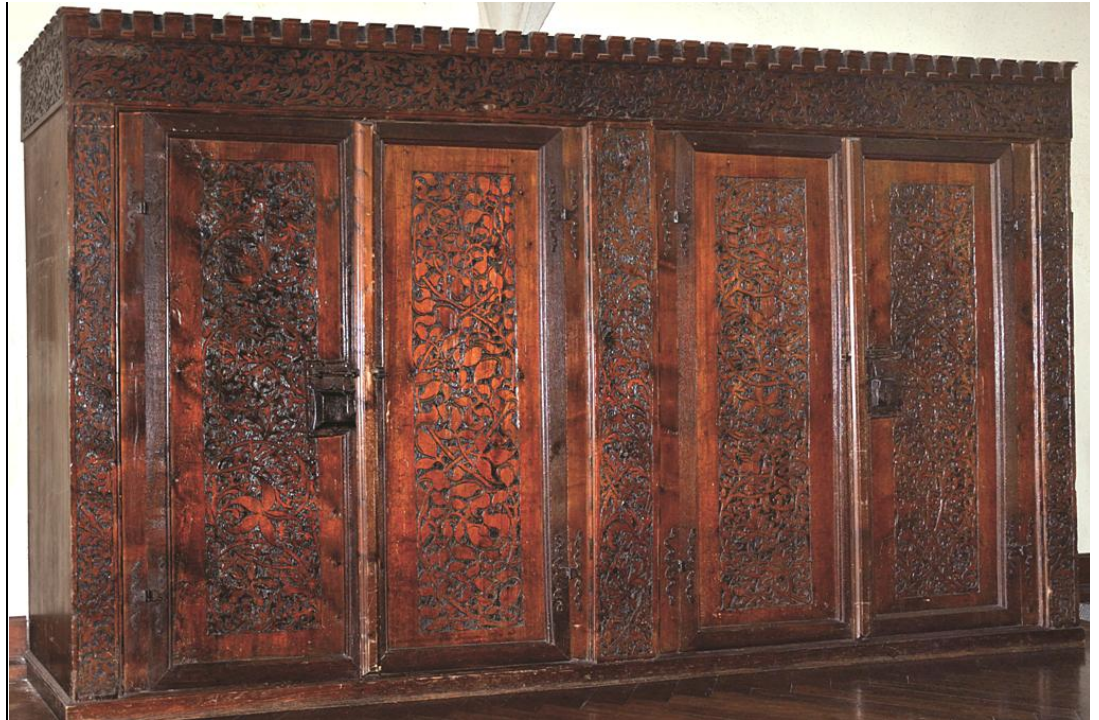
Der Hintergrund der Schnitzereien ist schwarz ausgelegt.

- Anobienfraßgänge, Anobienausfluglöcher, aktiver Befall
- Oberflächenverschmutzung, insbesondere auf der Abdeckung
- Unzählige Kratzer und Stoßbeschädigungen

- Oberflächenreinigung
- Kittungen der Anobienfraßgänge
- Retusche der Kittungen, Kratzer und Stoßbeschädigungen
- ggf. Partieller Firnisauftrag
- Anobienbehandlung
