Pos. 1 Kruzifix

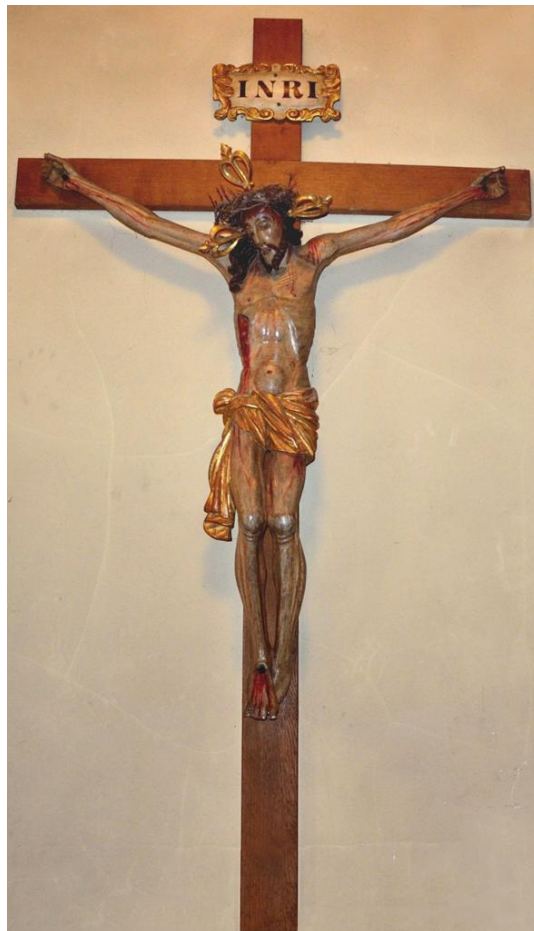
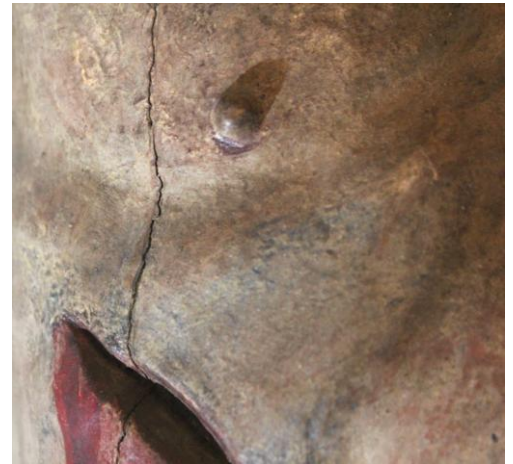
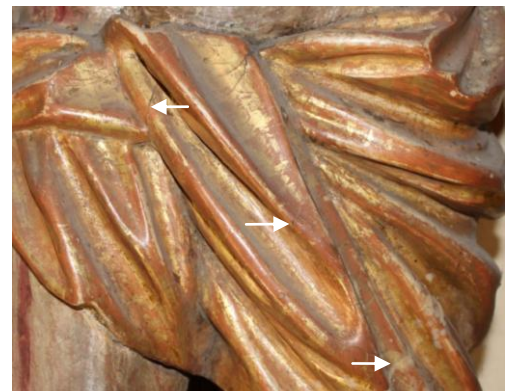
Langhaus, Westwand
Skulptur : Höhe ca. 158 cm x Breite ca.135 cm, Tiefe ca. 35 cm
1695/96
Johannes Leßle aus Schwäbisch Gmünd
1850 + 1956/57 - Originalfassung wurde freigelegt.

Holzskulptur, polychrom gefasst mit Vergoldung

- Intensive Oberflächenverschmutzung
- Brust links : Einläufferriss
- Rechtes Knie : Kratzer, Fehlstellen in der Malschicht
- Lententuch : kleine Risse, Ausbrüche und Blasen in der Vergoldung

- Oberflächenreinigung
- Niederlegen der Blasen in der Vergoldung
- Kittungen von Ausbrüchen
- Retusche der Kittungen
- Partieller Firnisauftrag
