Pos. 20

Türblatt

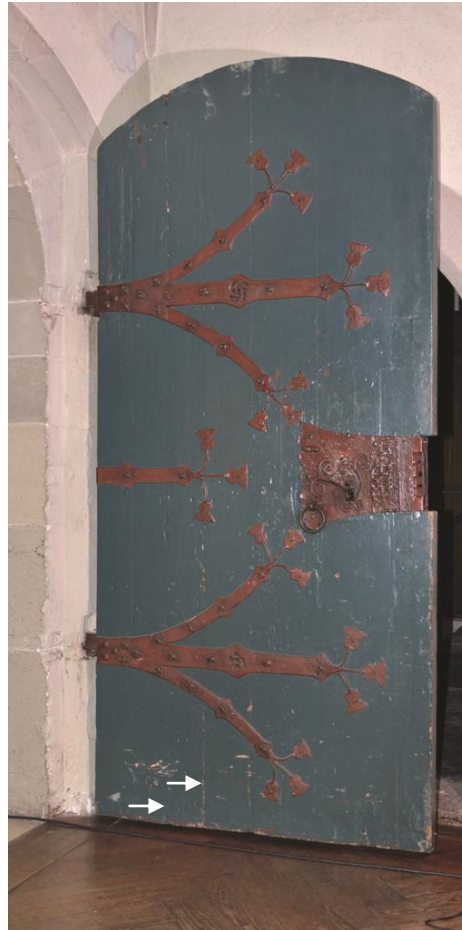
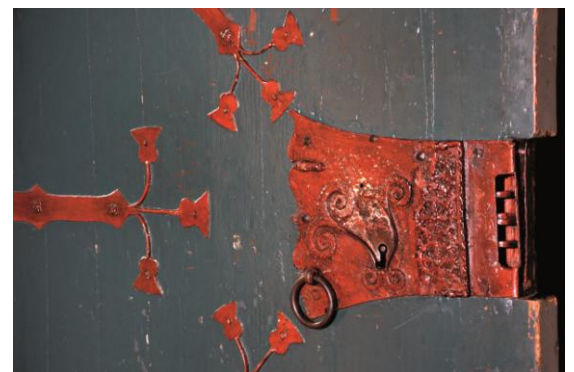
- Oberflächenverschmutzung
- Abgebrochene Kanten, Stoßbeschädigungen
- Ausbrüche in der Malschicht
- Senkrechte Einläuferrisse
- Ausbrüche an alten Kittungen

- Oberflächenreinigung
- Ausspänen der Einläuferrisse
- Kittungen der Ausbrüche und der Ausspänungen
- Retusche der Kittungen
- ggf. Partieller Firnisauftrag
