Pos. 4
Taufisch

Chor, Südwand
Höhe ca. 85,5 cm x Breite ca. 72 cm
1887

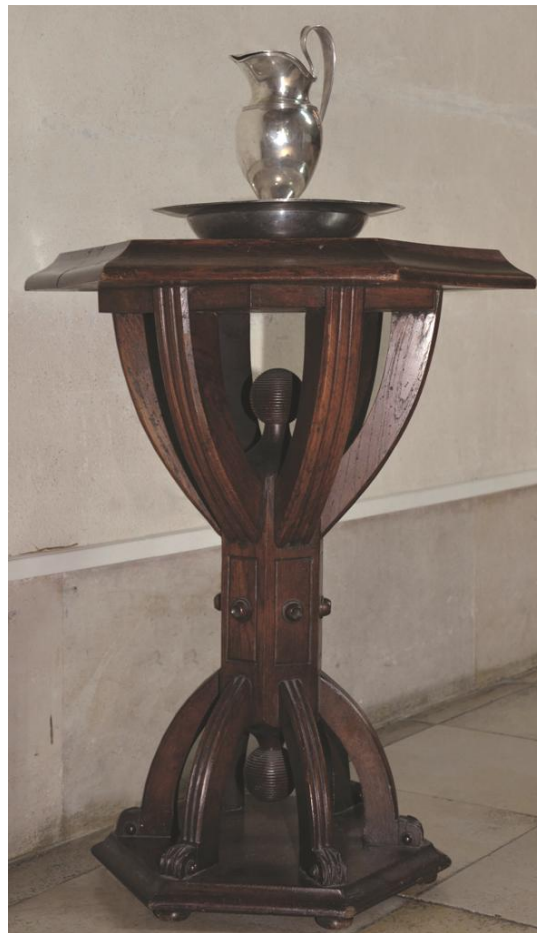
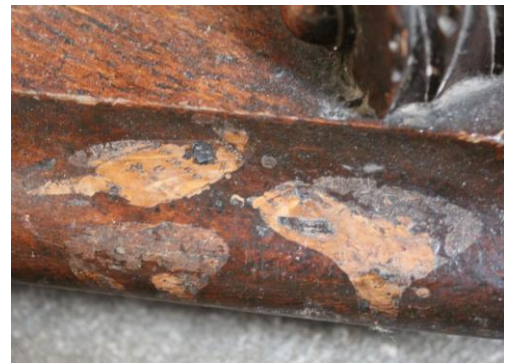
- Oberflächenverschmutzung
- Stoßbeschädigungen an den Kanten
- Abnutzungsspuren
- Wachsflecken
- Grob ausgeführte Retuschen

- Oberflächenreinigung
- ggf. Kittungen
- Retuschen
- Firnisauftrag
