Pos. 5
Taufstein

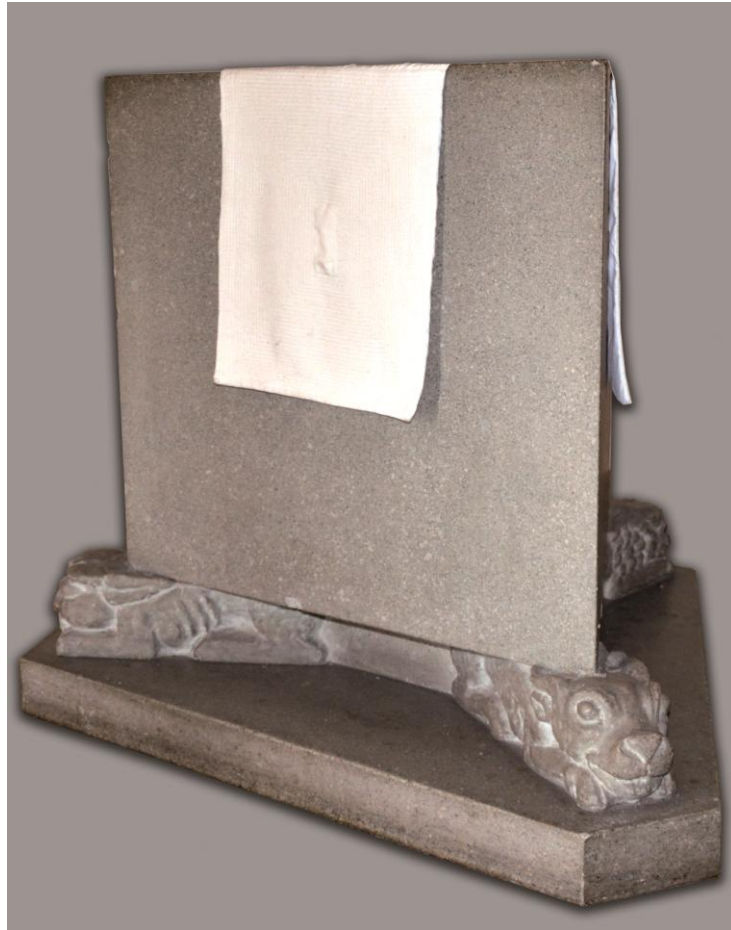
Kunststein

- Oberflächenverschmutzung
- Stoßbeschädigungen
- Wachsflecken
- Basis : Reinigungsspuren

- Oberflächenreinigung
- Entfernung der Wachsflecken
- ggf. Retuschen
