Pos. 7.1
Kanzel-
figur
Matthäus

Chor, Nordwand
Höhe ca. 120 cm, Breite ca. 74 cm
1695 / 96
Johannes Leßle aus Schwäbisch Gmünd
1849 durch Maler Engert, 1982 durch H. Walgenbach

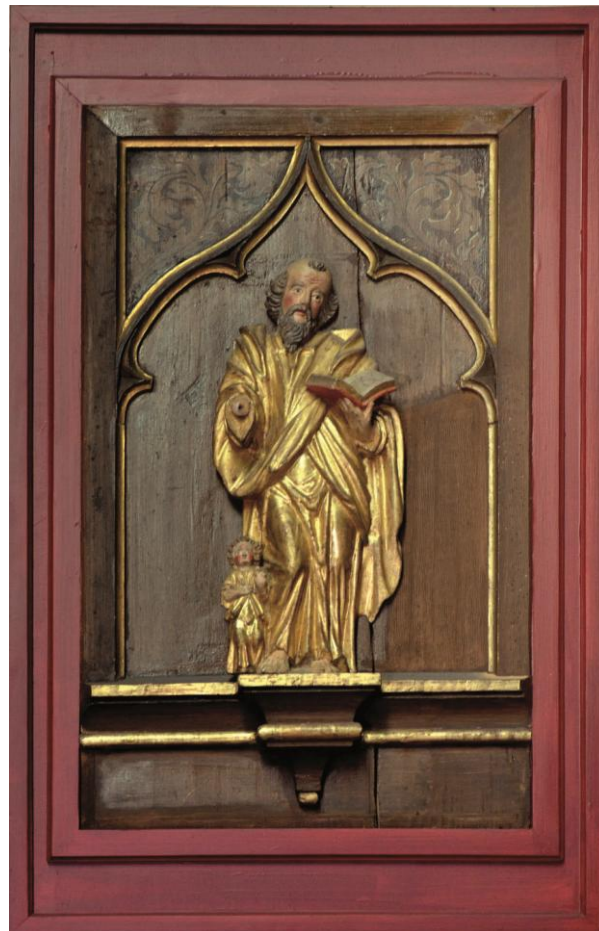
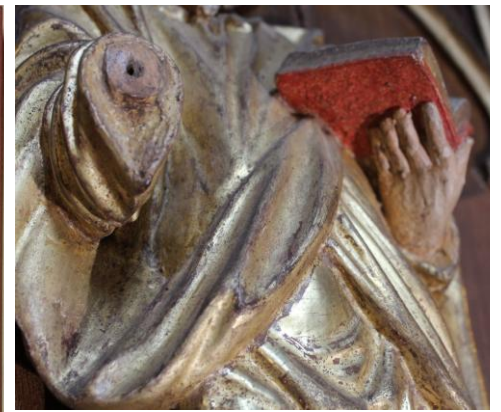
Holzskulptur auf Konsole mit Rückwand, polychrom gefasst mit Vergoldung, Holzzierrahmen

- **Anobienausfluglöcher, aktiver Befall**
- Oberflächenverschmutzung
- Die neuen Retuschen heben sich von dem seidenglänzenden Altfirniss matt ab, die Vergoldung weist Flecken auf.
- Rückwand : Einläuferriss von oben nach unten
- Konsole : horizontaler Einläuferriss
- Rechter Arm : Hand fehlt
- Linke Hand : Fehlstellen in der Malschicht
- Oberflächenreinigung
- Ausspänen der Einläuferrisse
- Kittungen der Ausspänungen
- Retusche der Kittungen
- Vergoldung : störende Flecken der Umgebung anpassen
- Partieller Firnis Auftrag
- Anobienbehandlung

Erforderliche
Maßnahmen
