Pos. 7.2

Kanzel -
figur

Markus

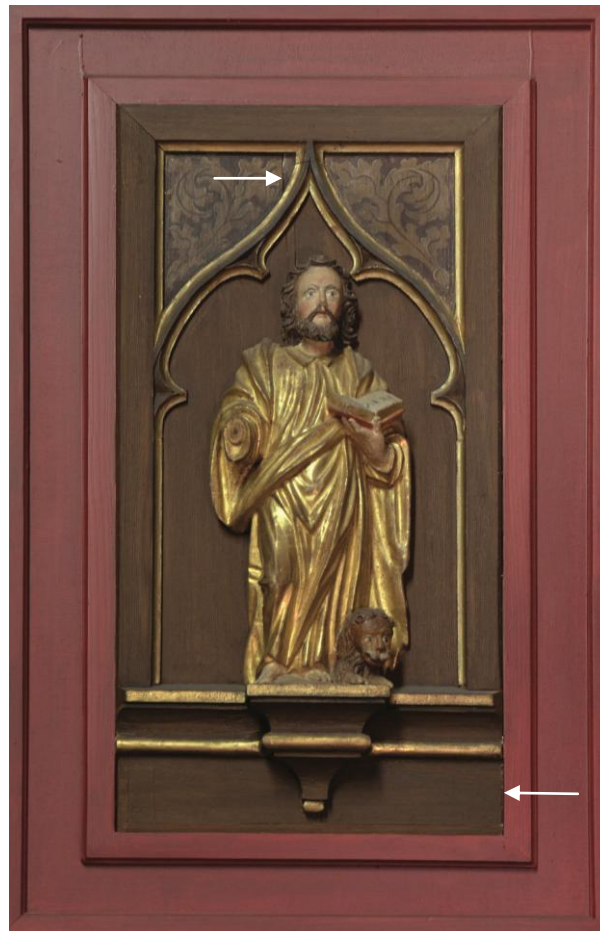
Holzskulptur auf Konsole mit Rückwand, polychrom gefasst mit Vergoldung, Holzzierrahmen

- Oberflächenverschmutzung
- Rückwand links oben : Einläuferriss
- Rechter Arm : Hand fehlt
- Klaffende Verbindung zum Rahmen, rechts unten
- Anobienausfluglöcher, kein aktiver Befall

- Oberflächenreinigung
- Ausspänen des Einläuferrisses und der klaffenden Verbindung
- Kittungen der Ausspänungen
- Retusche der Kittungen
- Partieller Firnis Auftrag
