Pos. 7.6

Kanzel -  
figur

Johannes  
der Täufer

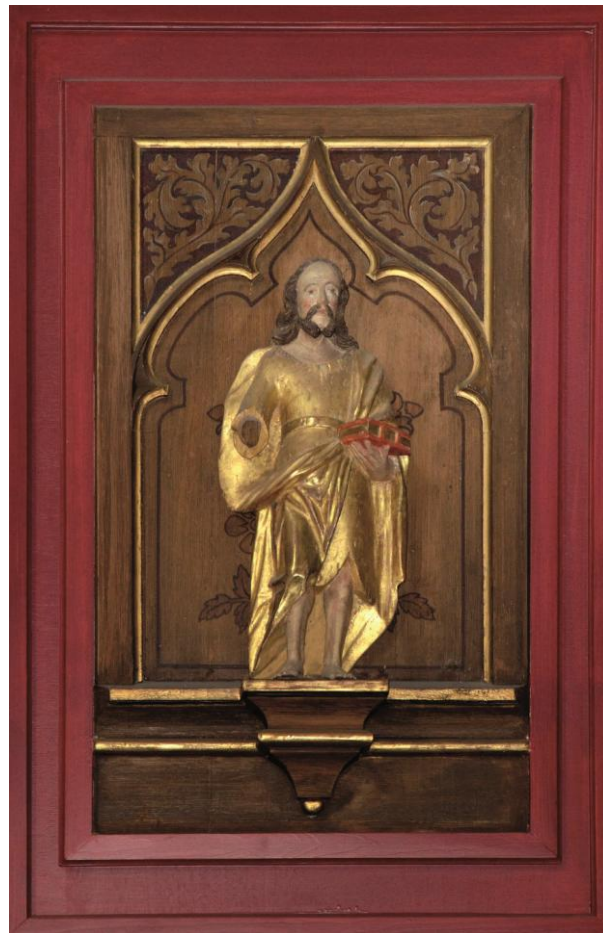
Holzskulptur auf Konsole mit Rückwand, polychrom gefasst mit Vergoldung, Holzzierrahmen

- Anobienausfluglöcher, aktiver Befall ?
- Oberflächenverschmutzung
- Die neuen Retuschen heben sich von dem seidenglänzenden Altfirnis matt ab, die Vergoldung weist Flecken auf.
- Rückwand links : Einläuferriss
- Rechter Arm : Hand fehlt

- Oberflächenreinigung
- Ausspänen des Einläuferrisses
- Kittung der Ausspänung
- Retusche der Kittung
- Vergoldung : störende Flecken der Umgebung anpassen
- Partieller Firnisauftrag
- ggf. Anobienbehandlung
