Pos. 9
Altar +
Kreuz

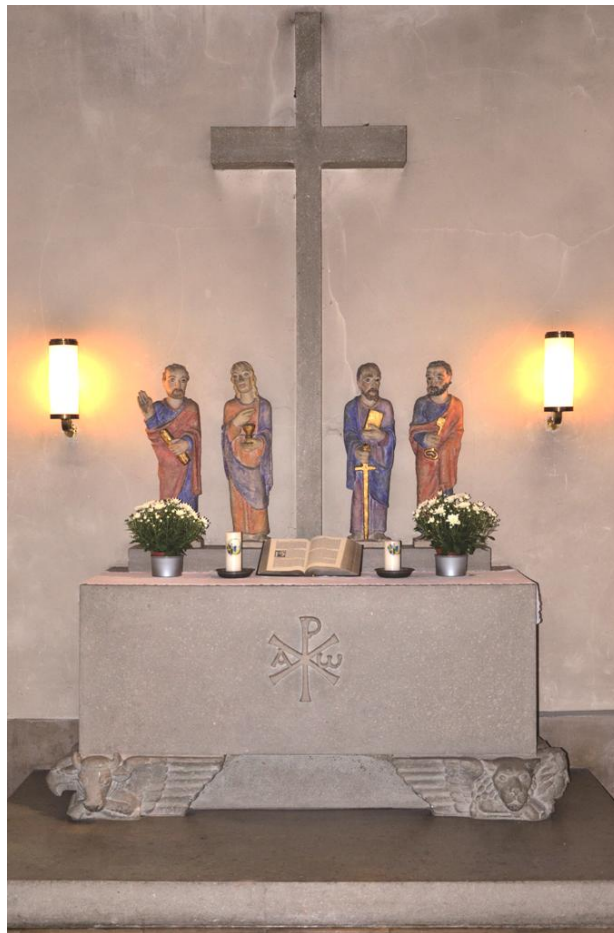
Chor, Ostwand

1929

Entwurf von Prof. Jakob Wilhelm Fehrle aus Schwäbisch Gmünd

Kunststein

- Oberflächenverschmutzung
- Stoßbeschädigungen
- Wachsflecken

- Oberflächenreinigung
- Entfernen der Wachsflecken
- ggf. Retuschen
