Pos. 8.1  
Skulptur  
Matthäus

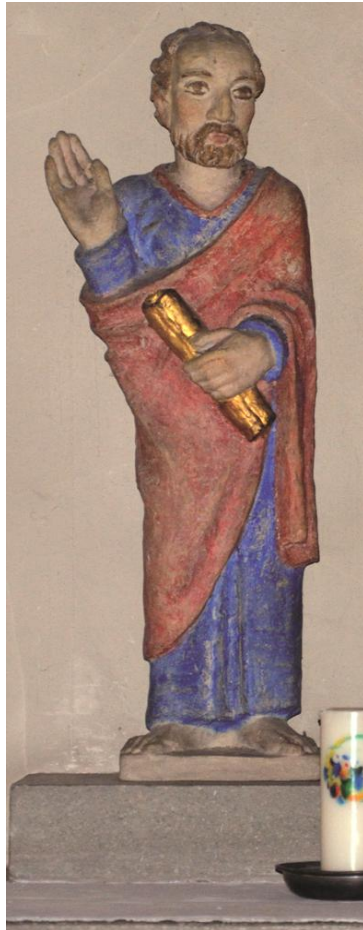
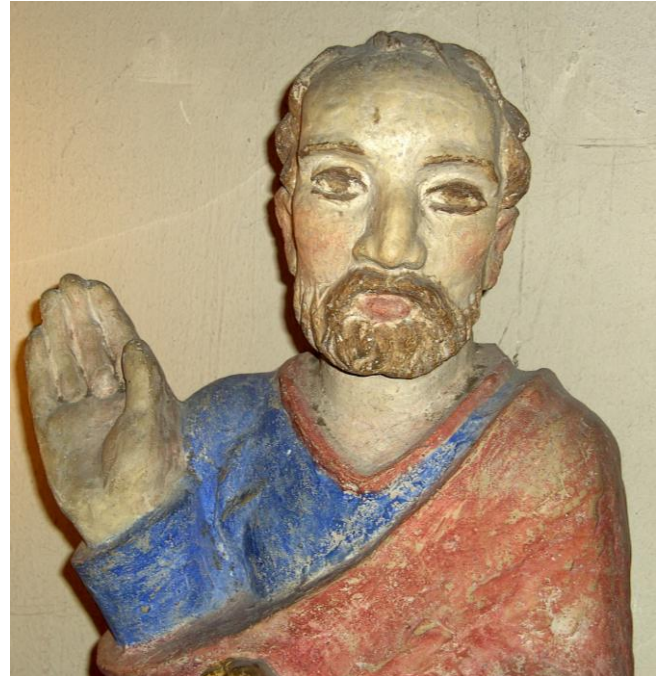
Stein, polychrom gefasst mit Vergoldung

- Oberflächenverschmutzung
- Leichte Verputzungen in der Malschicht

- Oberflächenreinigung
- ggf. Retuschen an sehr störenden Fehlstellen
